# **Hotel Marriott**

**Warszawa 1995 – 1999**

**Środki i rozwiązania technologiczne WEBAC w garażu,  
komorach chłodniczych, magazynach, pralni chemicznej,  
rampie rozładunkowej i na basenie hotelu Marriott.**

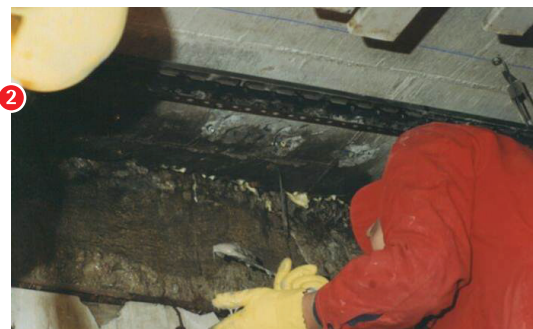
5. Konieczność wypełnienia spoin i dylatacji basenu wynikała przede wszystkim ze względów higienicznych – eliminacja rozwoju nie pożądanych mikroorganizmów. Specyfiką zadania było wykonywanie prac w godzinach nocnych, utrzymując użytkowanie

basenu w czasie dnia. Specyficzne środki WEBAC umożliwiły realizację tak ekstremalnego przedsięwzięcia. Poza środkiem gruntującym do mokrych podłoży zastosowano żywice epoksydową WEBAC 4230, w niewdzięcznym do stosowania, białym kolorze. Bardzo ważnym czynnikiem związanym z podjętymi działaniami było bezpieczeństwo techniczne i higieniczne.

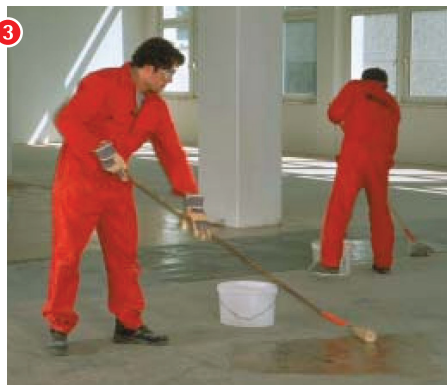
4110. Wykonano bruzdy w płycie posadzki, zamontowano prety zbrojenio-we; bruzdy z prętami wypełniono żywicą „konstrukcyjną” WEBAC 4110. Górną warstwę wypełniono zaprawą żywiczną piaskową na bazie WEBAC 4110. Całość powleczono warstwą standardowej powłoki epoksydowej –WEBAC 4430.

3. Skorodowana posadzka rampy rozładunkowej wymagała pilnej naprawy i wzmocnienia. Wykonano wtopienie zbrojenia na zaprawie żywicznej piaskowej na żywicy bazowej WEBAC
