Jaz na rzece Ełk

Modzelówka 2018

Naprawa iniekcyjna rys konstrukcyjnych jazu i oraz kładki górnej żywicą epoksydową WEBAC 4110

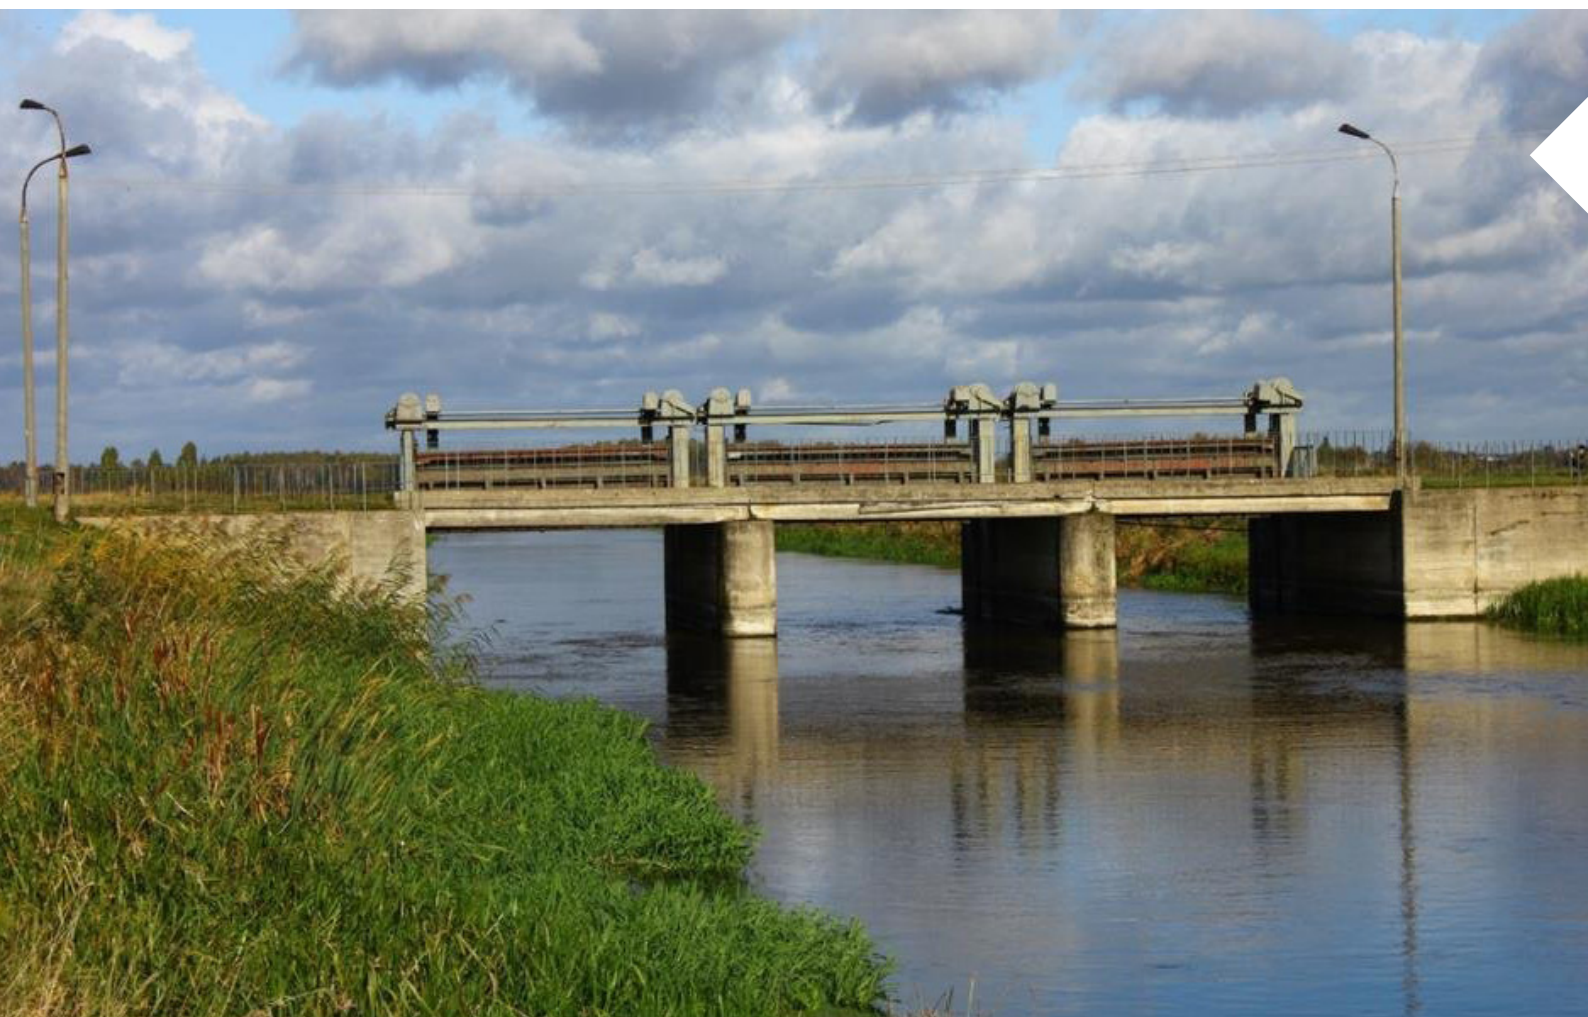
Jaz Modzelówka to trzyprzęsłowa konstrukcja żelbetowa o świetle 3x6,00 m połączona z płytą mostową o szerokości całkowitej 7,52 m

Zarówno w ścianach budowli (120 cm grubości), jak też w górnej powierzchni konstrukcji, ujawniły się rysy i spękania. Niezbędnym stało się uciągnięcie „siłowe” zinwentaryzowanych rys oraz uszczelnienie elementów żelbetowych konstrukcji.

Ta specjalistyczna żywica iniekcyjna posiada znakomite właściwości mechaniczne; spełnia wymogi normy EN 1504-5 i posiada znak CE /2+. Niska lepkość (ok 360 mPas) środka WEBAC 4110 umożliwiła wykonanie iniekcji grawitacyjnej w skorodowanej i spękanej górnej powierzchni kładki i jazu.

W trakcie prac iniekcyjnych wykonano odwierty i stosowano iniektory o średnicy 10 mm. Materiał tłoczono jednokomponentową pompą iniekcyjną ciśnieniem roboczym umożliwiającym znakomitą penetracyjność zastosowanego medium iniekcyjnego. Prace iniekcyjne wykonywano w optymalnym okresie czerwiec– sierpień 2018.

Wykonano około 200 m.b. iniekcji ciśnieniowej rys konstrukcji jazu i mostu. Zastosowano, sprawdzoną już wcześniej w wielu podobnych obiektach, epoksydową żywicę iniekcyjną do napraw konstrukcyjnych WEBAC 4110.

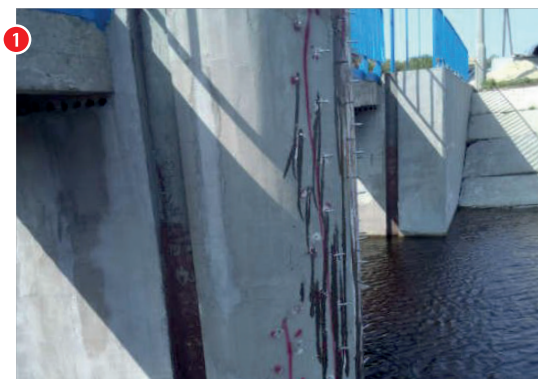
Firma PHU Misza Expert z Białegostoku, wykonująca te specjalistyczne prace iniekcyjne, potwierdziła umiejętności w stosowaniu nowoczesnych środków chemii budowlanej i wykazała się sprawnością organizacyjną i logistyczną w wykonaniu prac, w większości z poziomu lustra wody.
